**Regierungspräsidium Karlsruhe  
Landesbetrieb Gewässer**

## **Hochwasserschutz- und Ökologieprojekt Ubstadt-Weiher**

### **Fachbeitrag Artenschutz zur besonderen artenschutzrechtlichen Prüfung**

**Wagner + Simon Ingenieure GmbH**  
INGENIEURBÜRO FÜR UMWELTPLANUNG

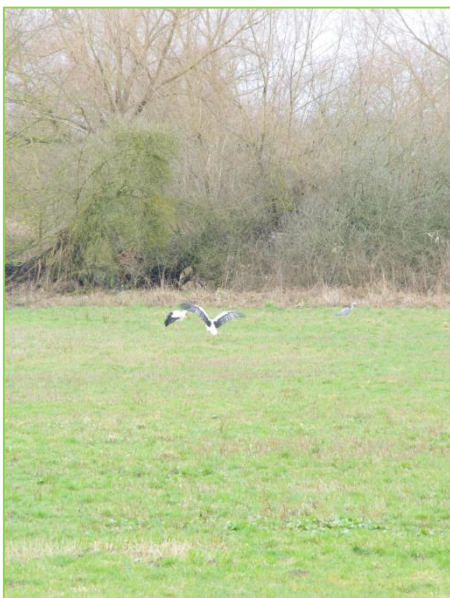
Keiner der Gruppen wird der *Weißstorch* zu geordnet. Neben dem Kunsthorst im Bruch, der 2017 genutzt wurde, haben die Störche wahrscheinlich in 2019 auf der abgebrochenen Pappel am linken Damm ein Nest selbst gebaut.

Auf dem Nest saßen am 19.02.2020 zwei Störche. Sie flogen auf und gingen in der angrenzenden Wiesenfläche auf Nahrungssuche.

| Maßnahme A <sub>cef</sub> 1 | Nestangebot für den Weißstorch |
|---|---|
| <p>Im Bruch auf der Stettfelder Seite steht bereits ein Mast mit einem Kunstnest für den Weißstorch.</p> <p>Als Ersatz für das entfallende, von den Störchen selbst auf einer abgebrochenen Pappel gebaute Nest wird in der Fläche westlich des Kraichbach ein weiteres Kunstnest auf einem Mast angeboten.</p> <p>Der Mast mit dem Nest muss mit dem Fällen der Pappel gestellt werden. Es sollte dabei geprüft werden, ob das bestehende Nest nicht umgesetzt werden kann.</p> | |

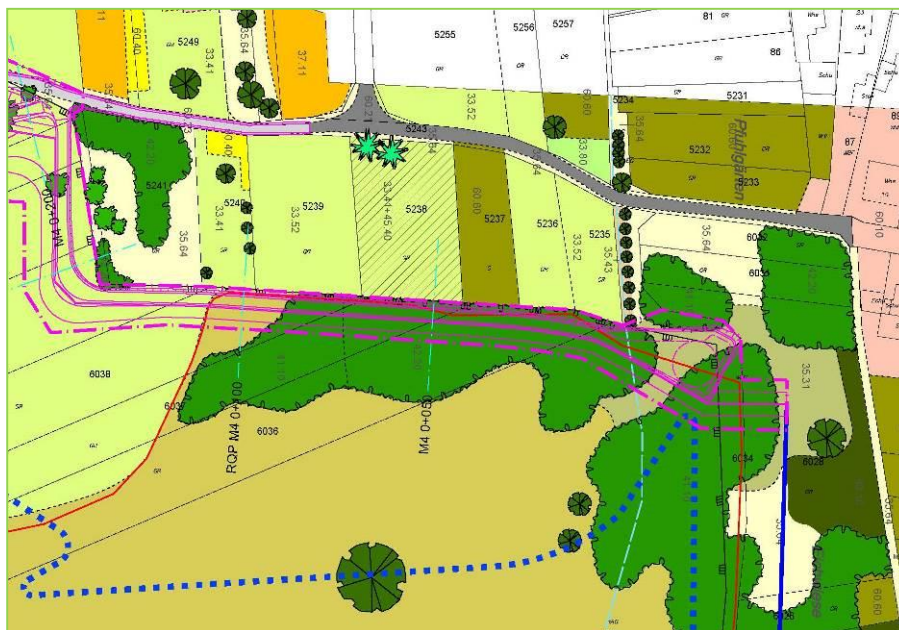
**Abb. 5: Auszug Bestands- und Konfliktplan LBP M 4 (M 1: 2.000)**

Gehölzstrukturen, die Lebensstätten sind oder sein können, gibt es am Ostrand des NSG bis hinab zu den oben genannten Nachweispunkten und Lebensstätten.

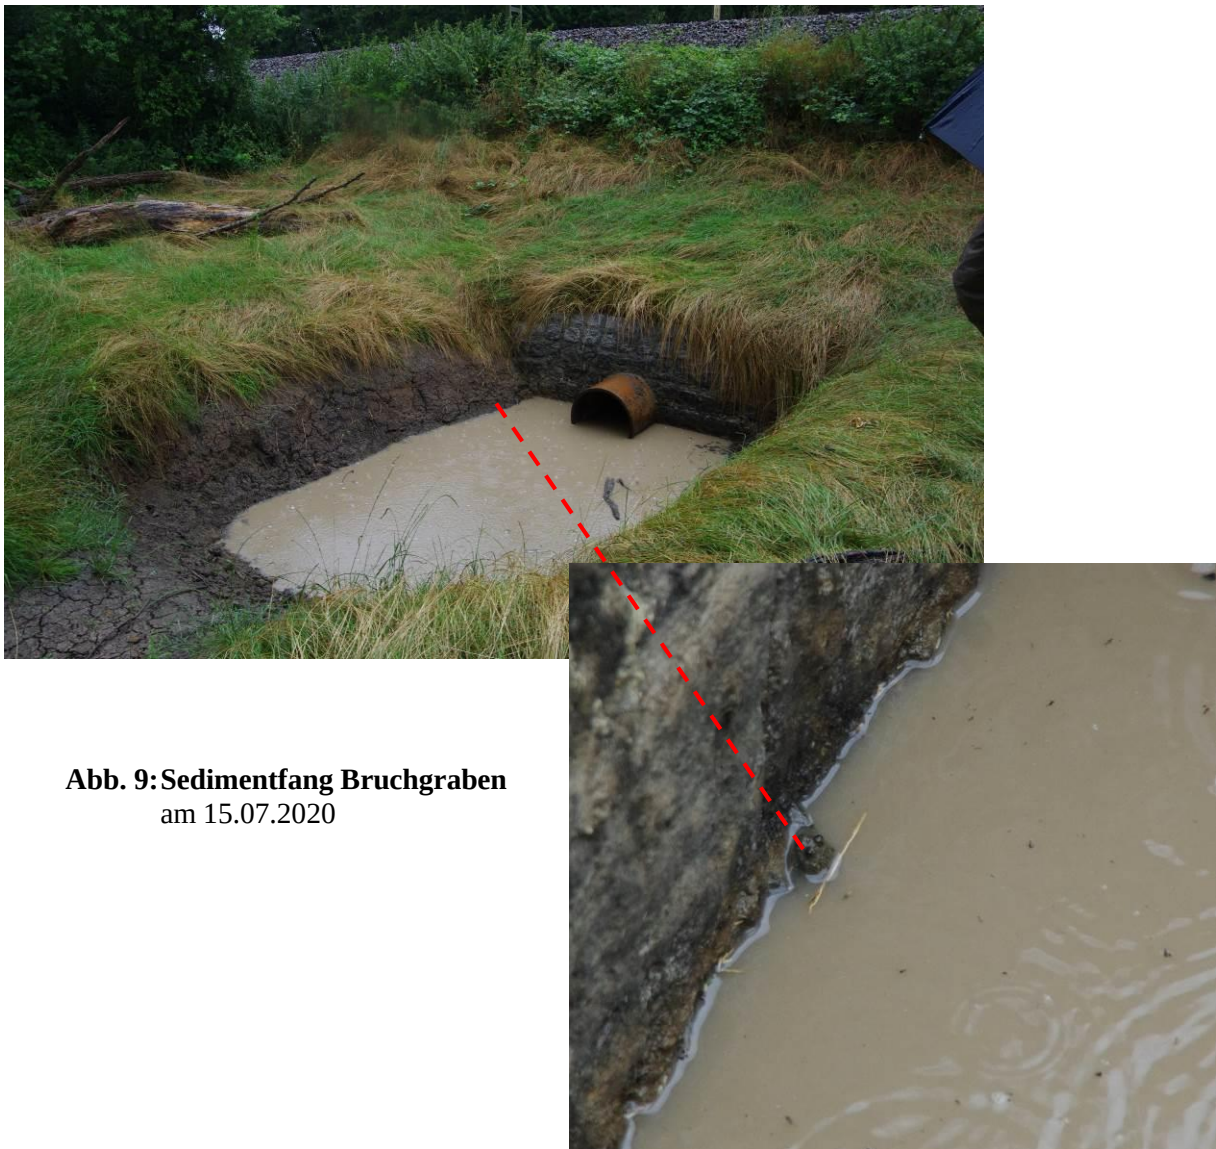
**Abb. 9: Sedimentfang Bruchgraben**  
am 15.07.2020

Bei einem Ortstermin am 15.07.2020 konnten im ausgebaggerten „Sedimentfang“ am Einlauf des Bruchgrabendükers unter der Bahnlinie adulte Gelbbauchunken (5 - 10) nachgewiesen werden. Es gibt also im NSG ein Laichhabitat für Unken und damit eine Fortpflanzungs- und Ruhestätte im Sinne des besonderen Artenschutzes.

Vermutlich sind die Unken über den Düker oder über den Bahnkörper eingewandert.

Diese Bewertung wäre auch für die **Gelbbauchunke** zutreffend gewesen. Allerdings ist mit dem Sedimentfang am Bruchgrabendüker eine Fortpflanzungs- und Ruhestätte neu entstanden.

Der Bruchgrabendüker wird muss wegen der geplanten Vorschüttung am Bahndamm verlängert werden. Damit entfällt auch das Laichgewässer Sedimentfang.
