Kraichbach, Maßnahme M5, Profil 0+300

Standsicherheitsuntersuchung

LF3: Kronenstau

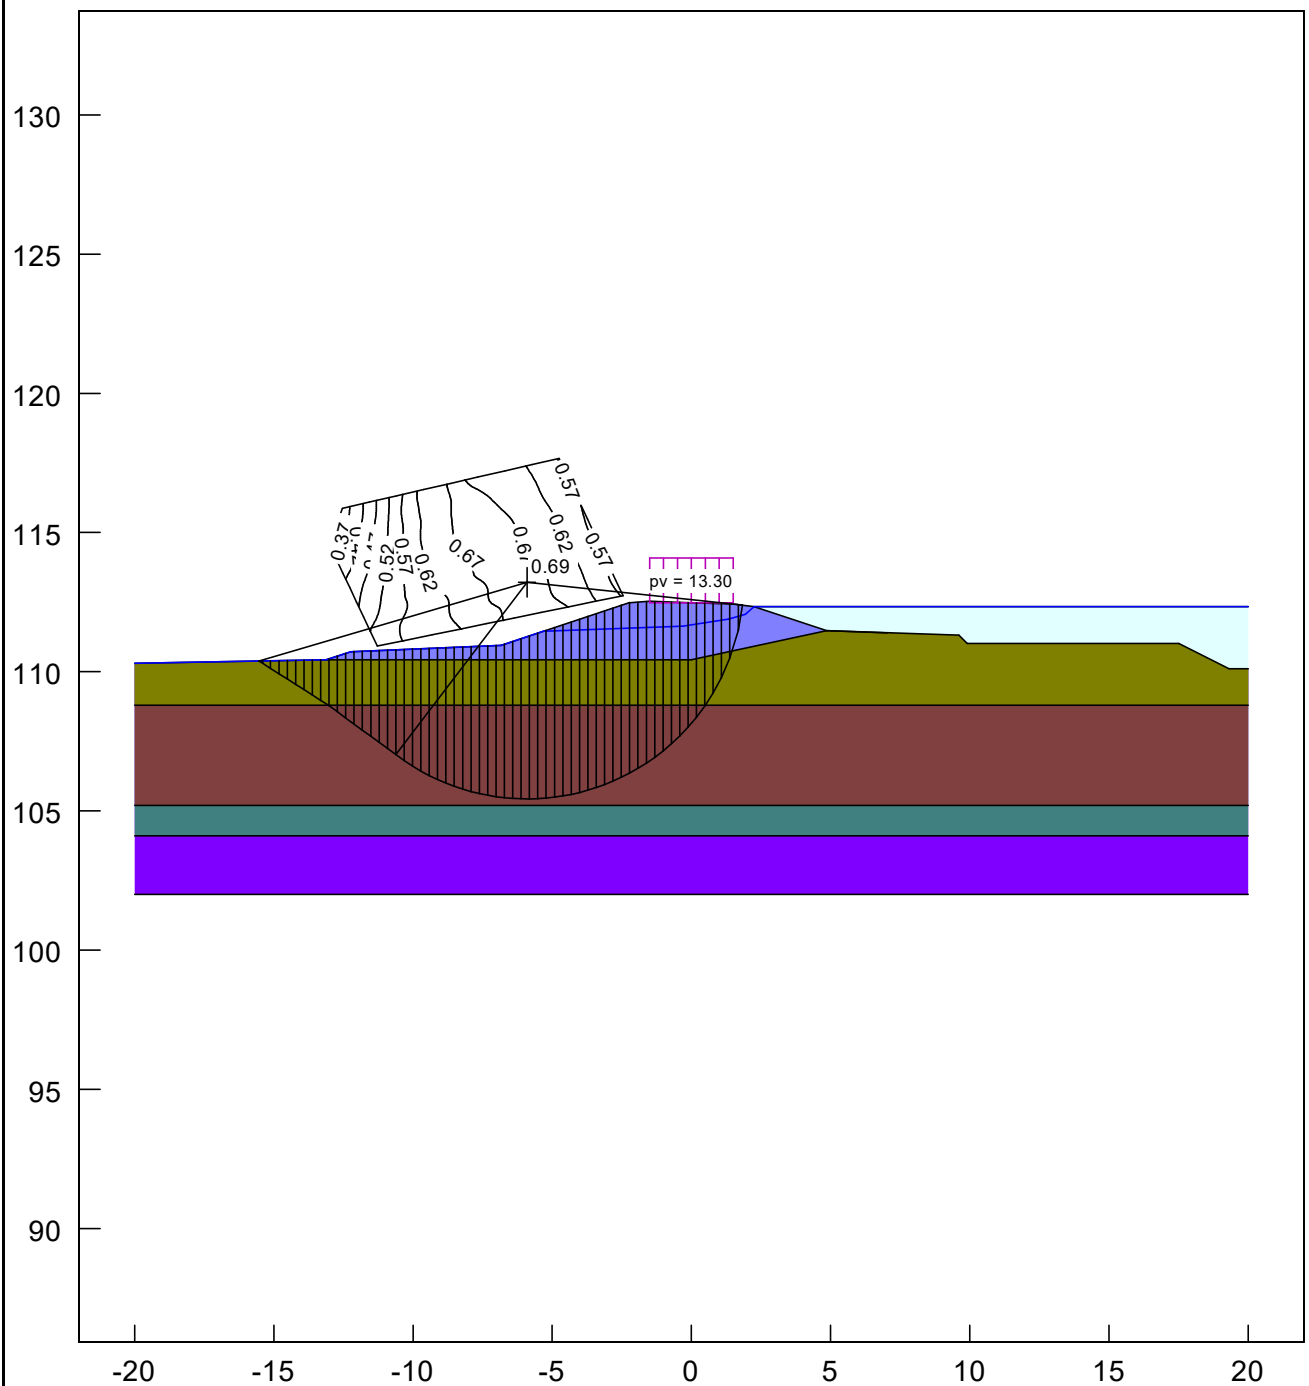
| Projekt-Nr. | Anlage | Datum | bearbeitet | gezeichnet | |
|---|---|---|---|---|--|
| E8220D | 4_M5li_0_300_boe_LF3 | 22.07.2021 | Gh | Gh | |

| Boden | $\phi_k$<br>[°] | $c_k$<br>[kN/m <sup>2</sup> ] | $\gamma_k$<br>[kN/m <sup>3</sup> ] | Bezeichnung |
| | 25.00 | 5.00 | 20.00 | Damm |
| | 25.00 | 5.00 | 19.00 | U, t, fs, st |
| | 17.50 | 2.00 | 13.00 | H, t |
| | 25.00 | 3.00 | 19.00 | T, u, wch |
| | 25.00 | 15.00 | 21.00 | T, hf |

| Berechnungsgrundlagen |
| $\mu_{\max} = 0.69$ |
| $x_m = -5.90$ m |
| $y_m = 113.21$ m |
| $R = 7.78$ m |
| Teilsicherheiten: |
| - $\gamma(\phi') = 1.00$ |
| - $\gamma(c') = 1.00$ |
| - $\gamma(c_u) = 1.00$ |
| - $\gamma(\text{Wichten}) = 1.00$ |
| - $\gamma(\text{Ständige Einw.}) = 1.00$ |
| - $\gamma(\text{Veränderliche Einw.}) = 1.00$ |
